Schäden am Bodenbelag: Fußbodenkonstruktion, Bauphysik oder gestörter Bauablauf?

iba-INSTITUT Gottfried & Rolof

Schüsselungen und klaffende Fugenspalten an Massivholz-Dielenparkett

Der besondere Schadensfall: Offene Nähte und Fugenflankenabrisse im PVC-Bodenbelag

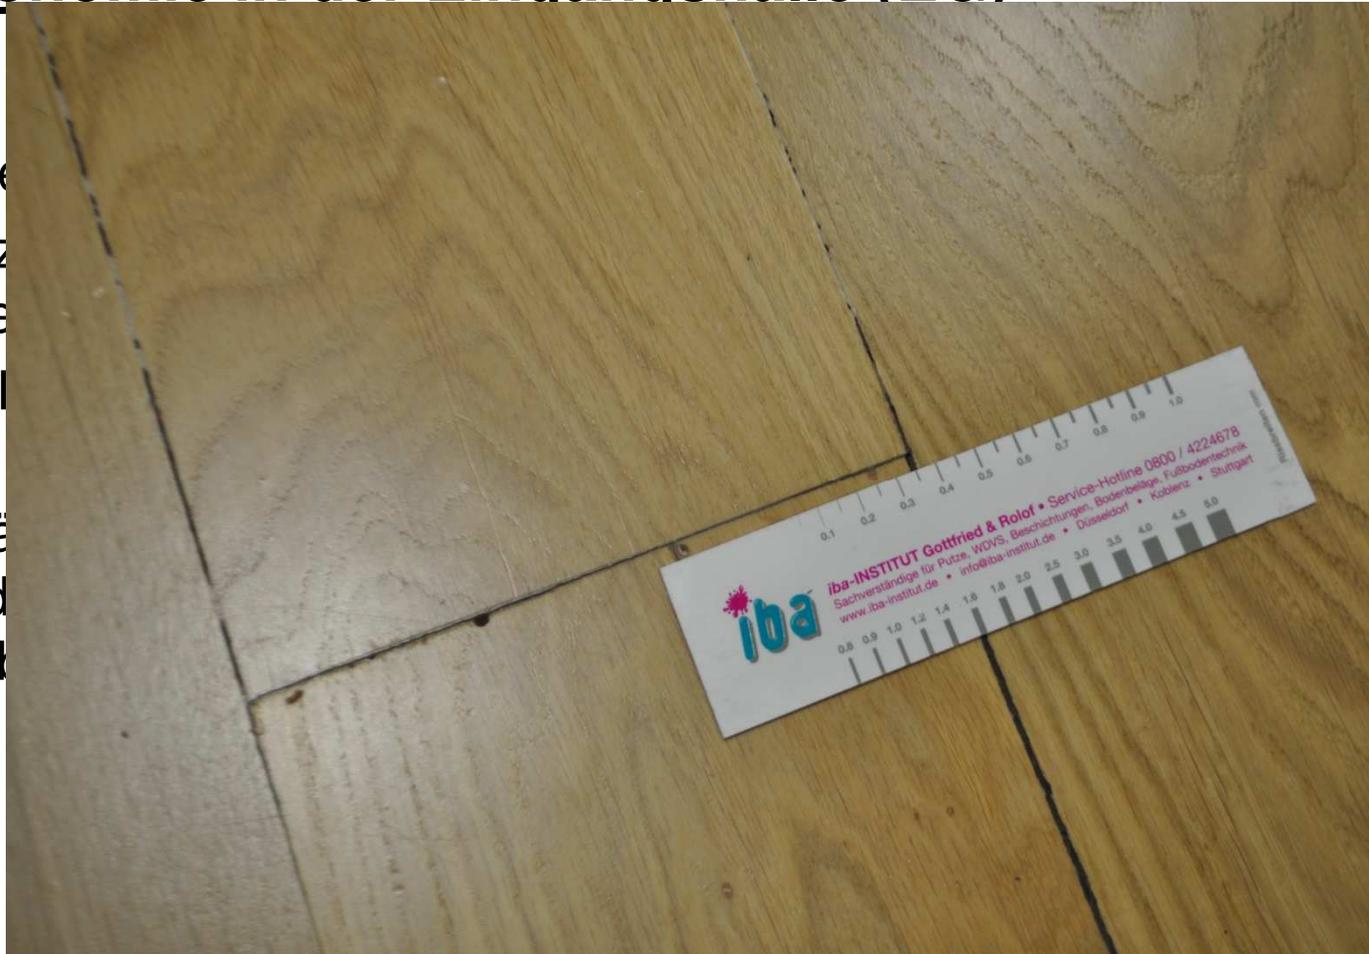
Gastronomie in der Eingangshalle (EG)

- Das Luftfeuchtigkeit
- Es zu Fugen
- Die mm.
- Auffälligkeiten an den mm

relativer

offene

$s < 0,5$

Spfugen

$n > 0,1$

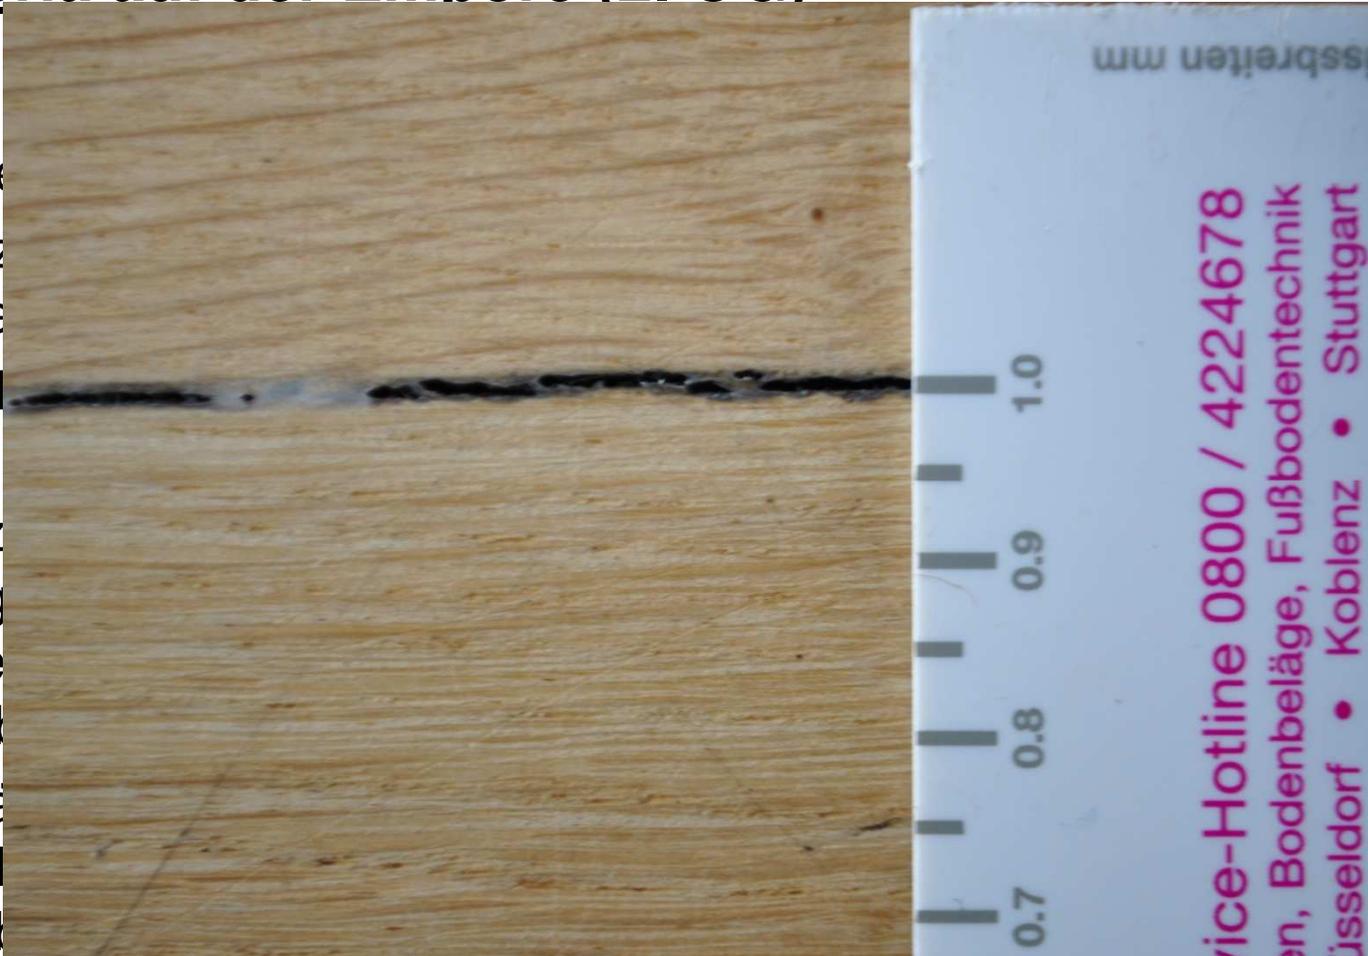
Cafeteria auf der Empore (2. OG)

- Das Luftfeuchte
- Es zu Fuge
- Die mm,
- Es zu Läng ware mm k
- Auffä an d mm k

relativer
 offene
 $s < 0,5$
 ang der
 ntierend
 von 0,5
 pffugen
 $n > 0,1$

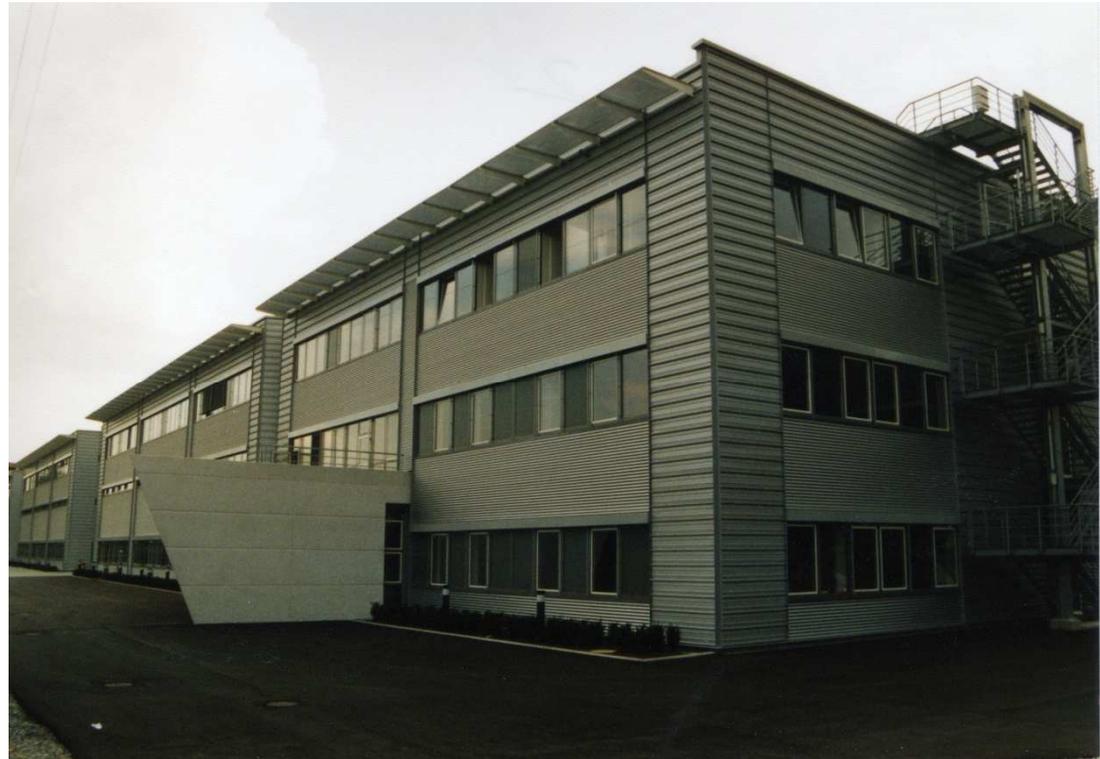
Stippnähte an einem Synthesekautschuk-Bodenbelag

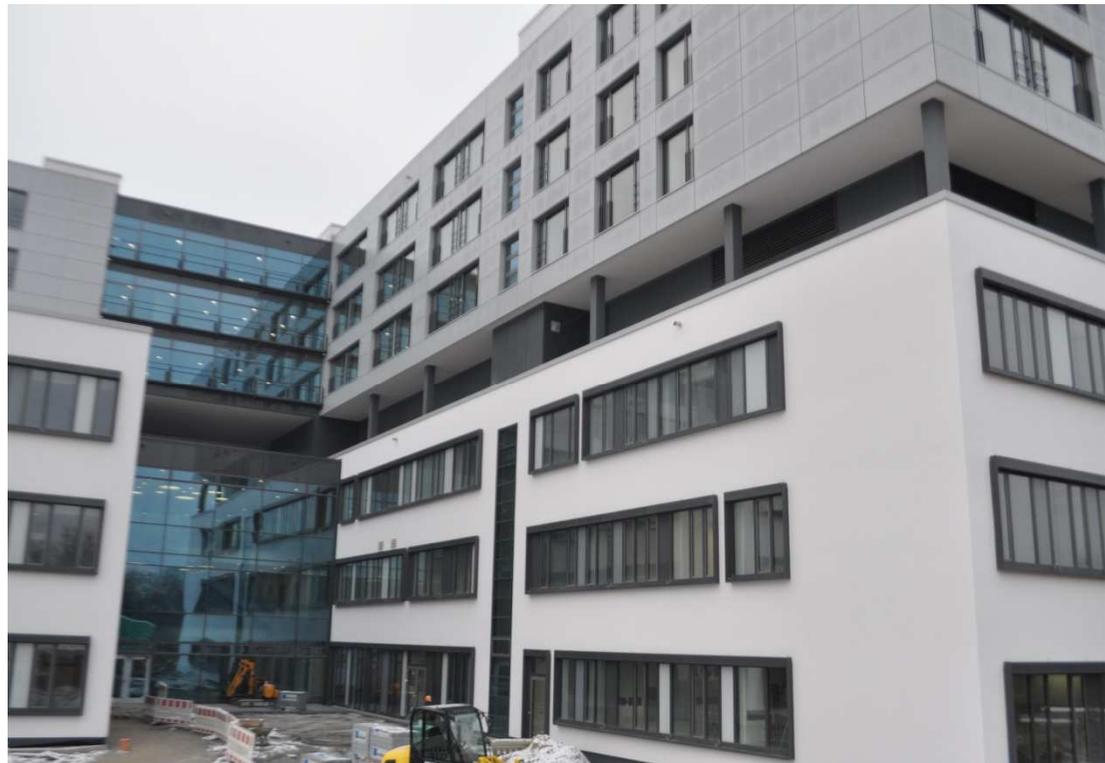
Offene Nähte durch zu lange Folienabdeckung im Neubau eines Krankenhauses

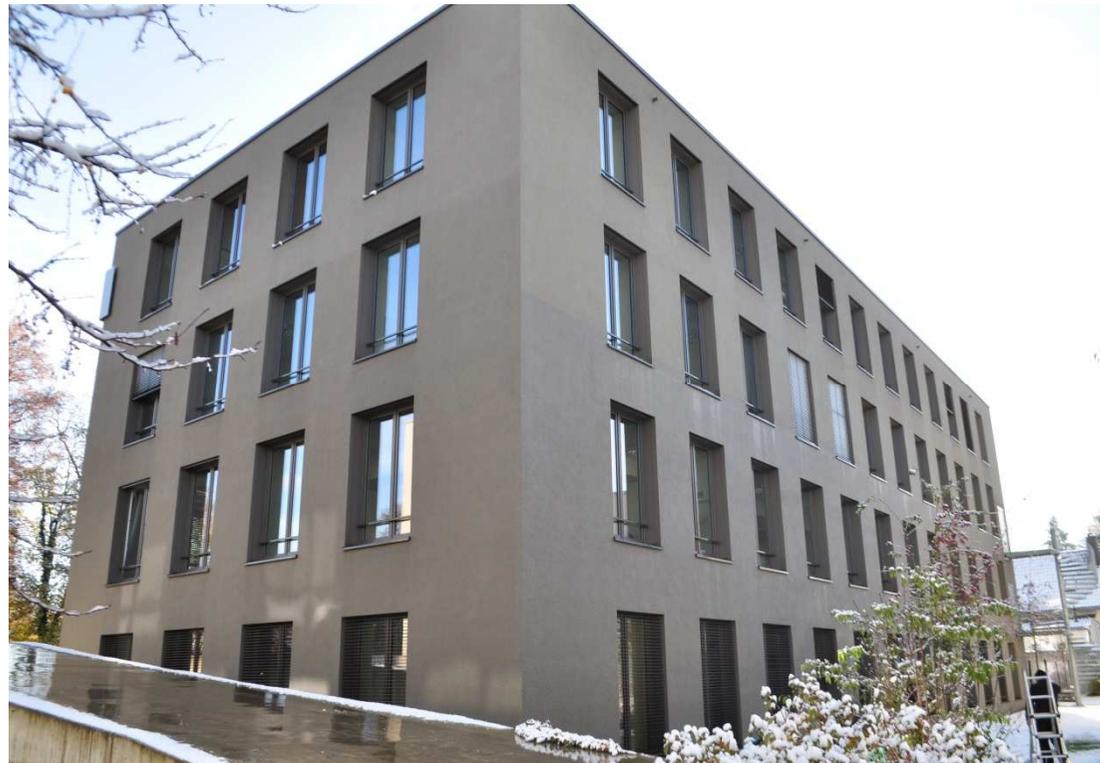
Offene Nähte an einem Nadelvlies-Bodenbelag im Neubau einer Behörde
