# UNTERGRÜNDE IN DER SANIERUNG – PROBLEMFALL ALTE VERLEGEWERKSTOFFE?

MANFRED FRIEDRICH  
SIKA DEUTSCHLAND GMBH

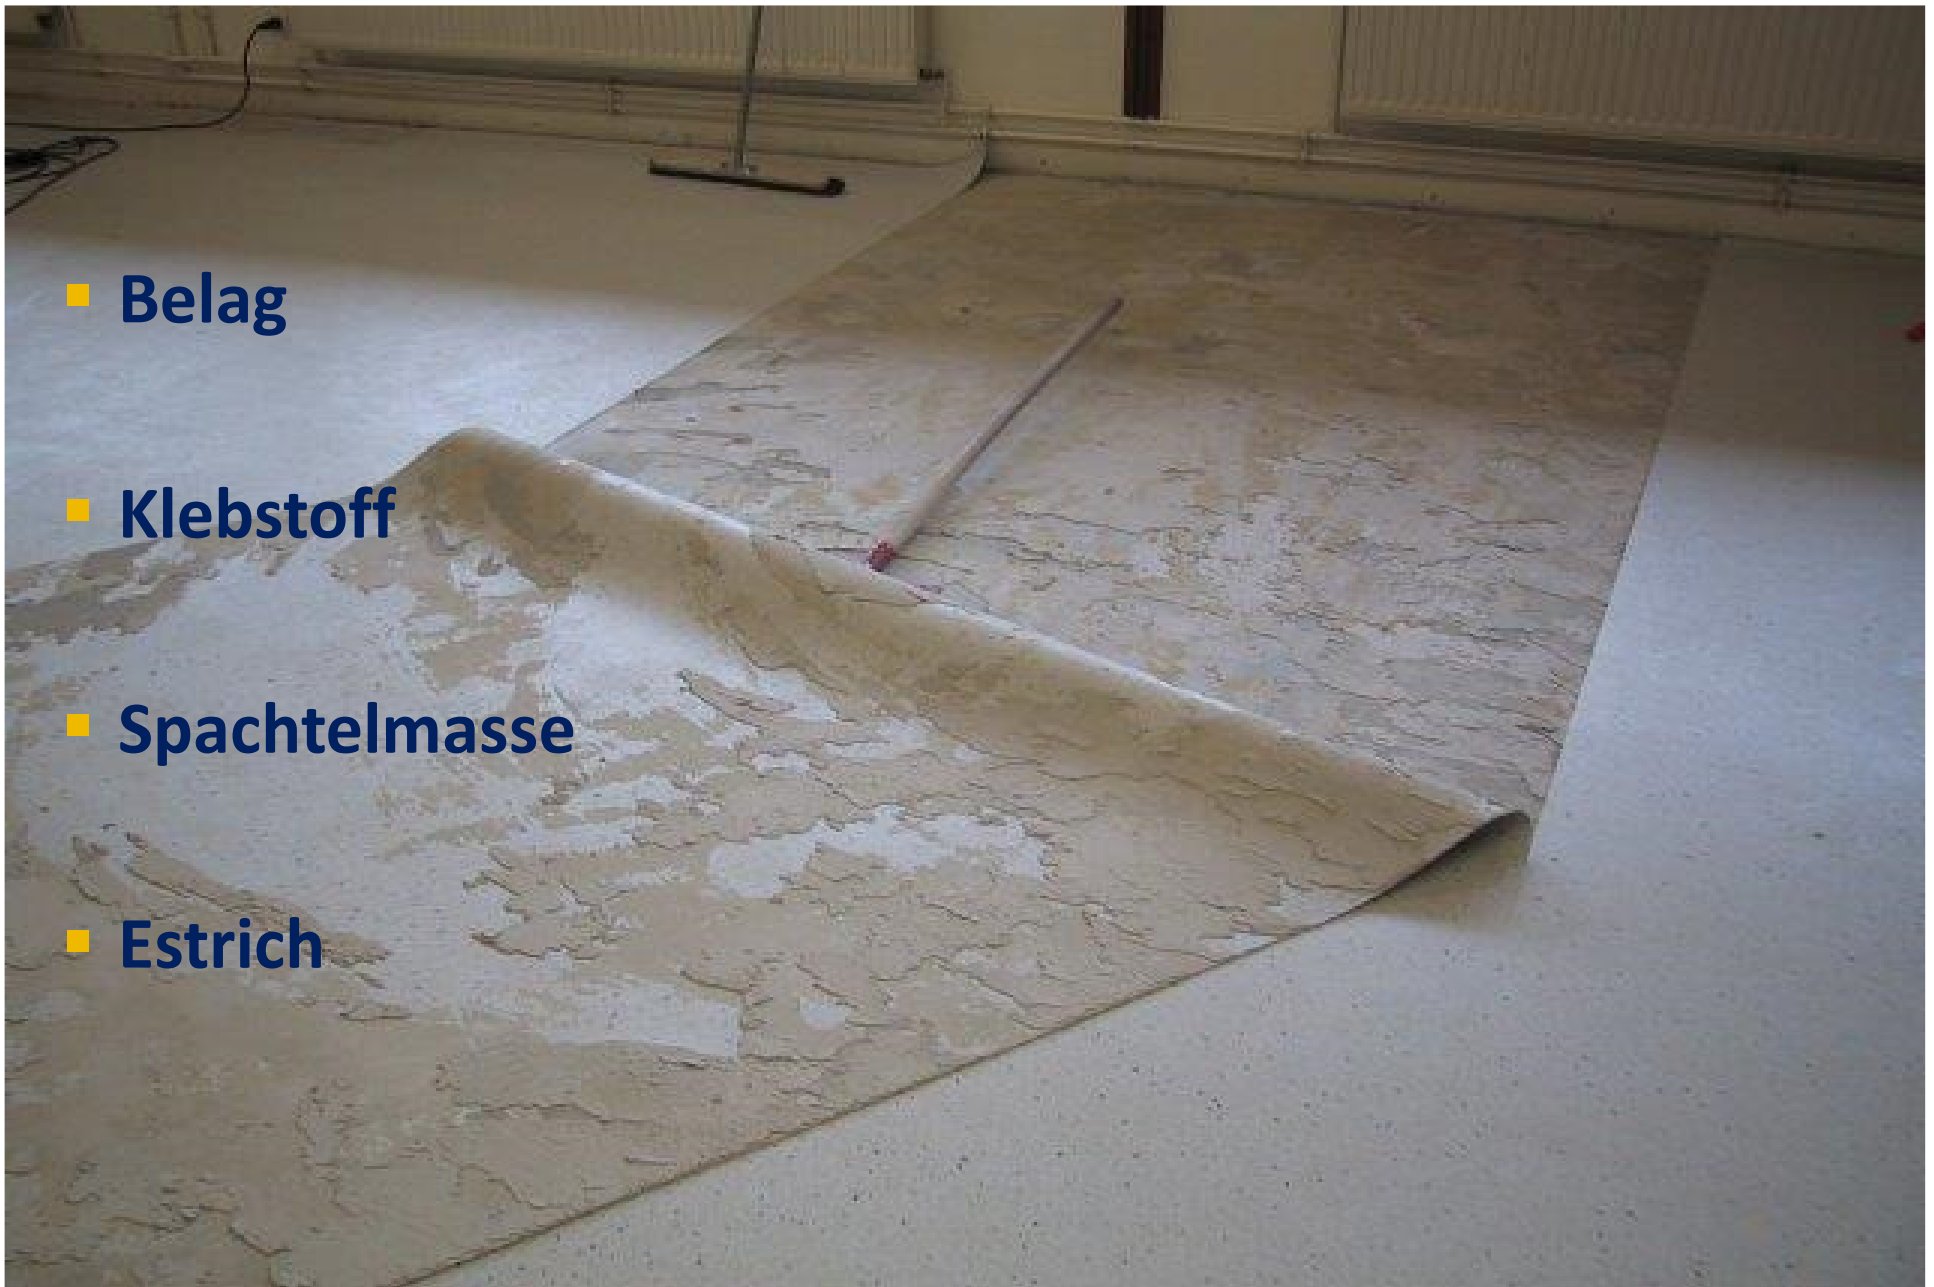
- **Belag**
- **Klebstoff**
- **Spachtelmasse**
- **Estrich**

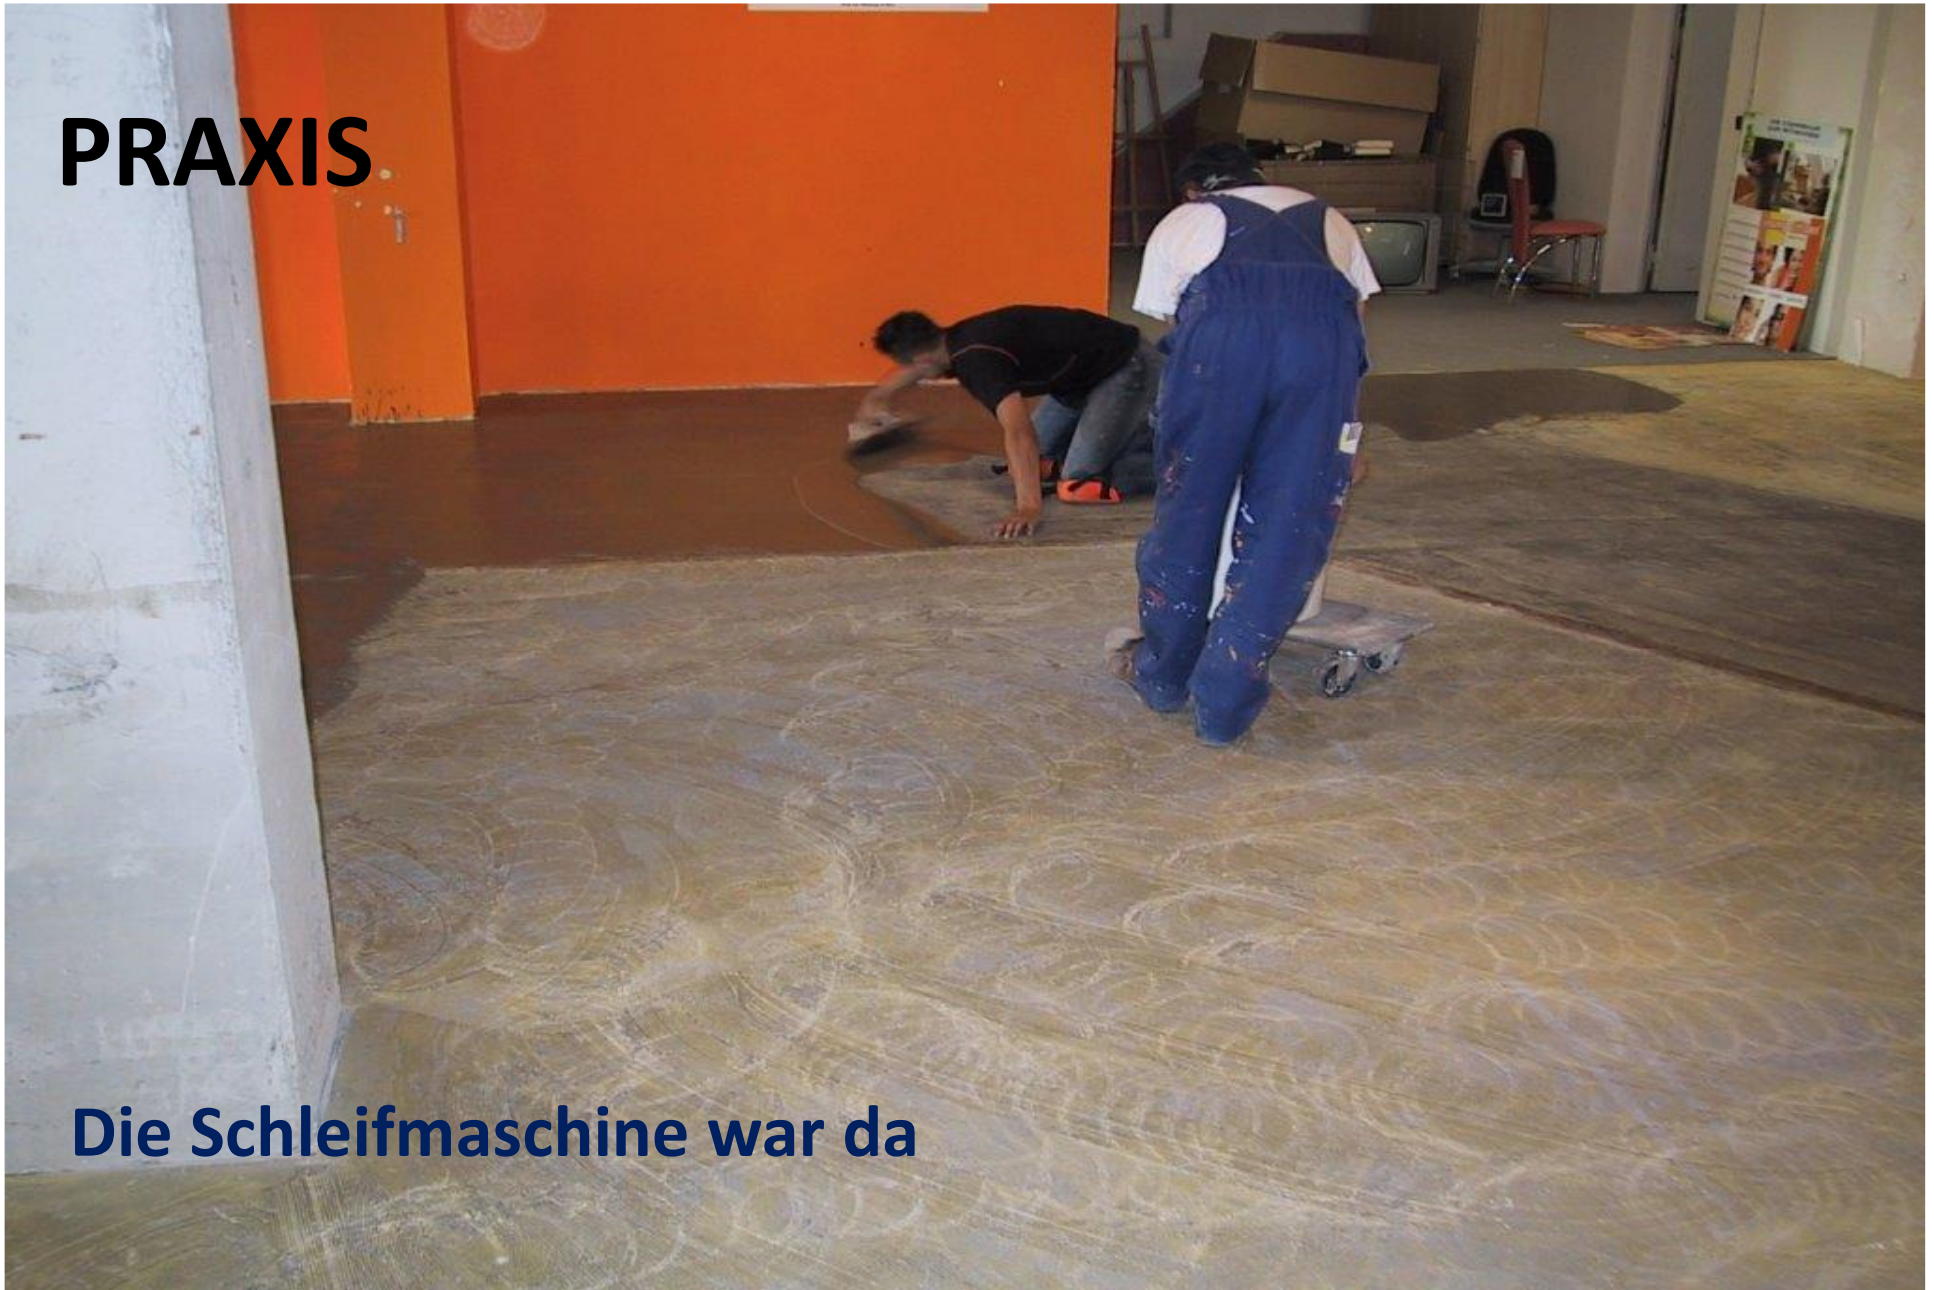
Die Schleifmaschine war da

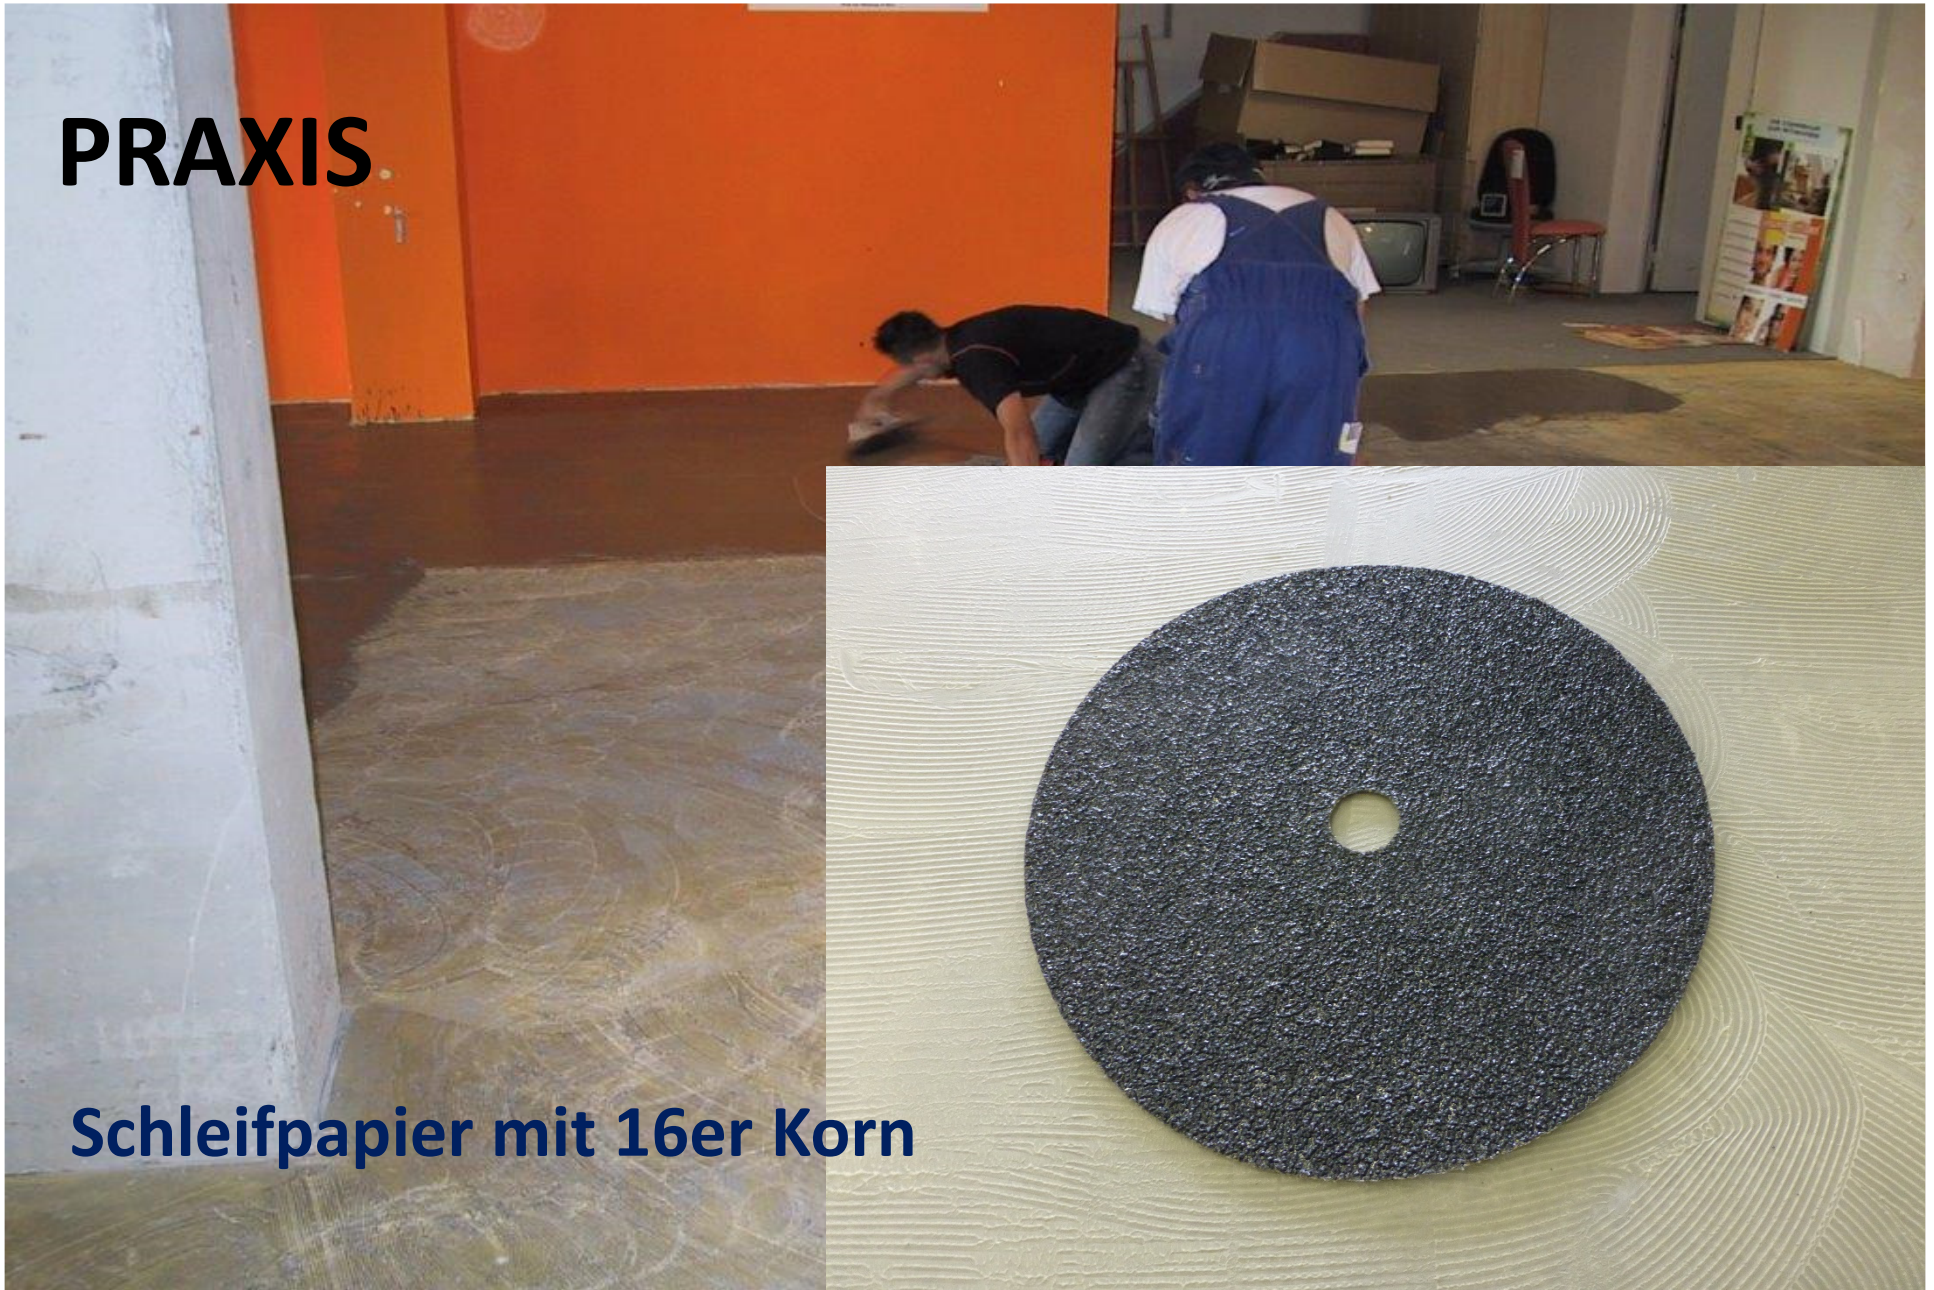
Schleifpapier mit 16er Korn

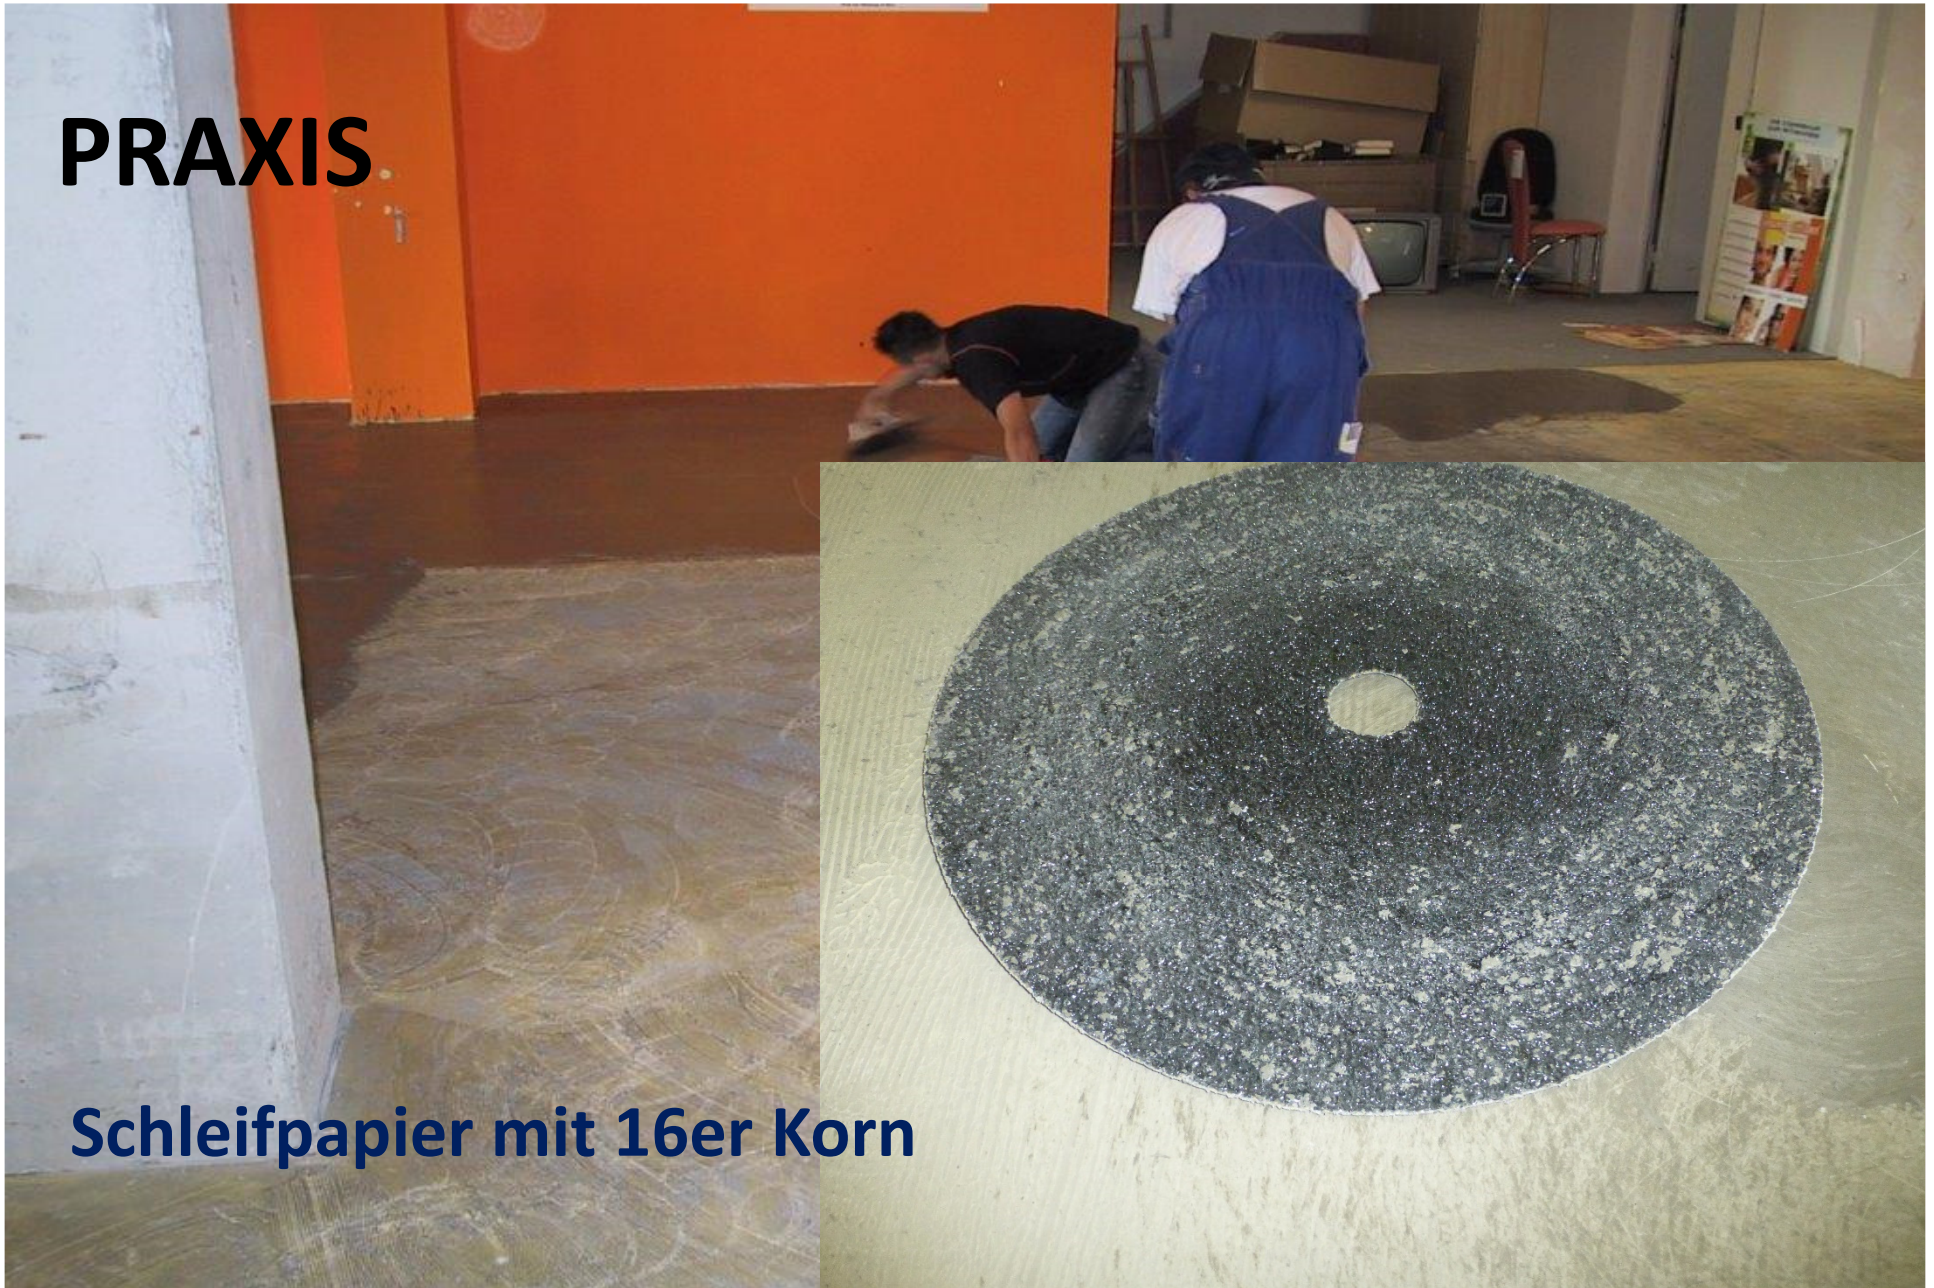
Schleifpapier mit 16er Korn

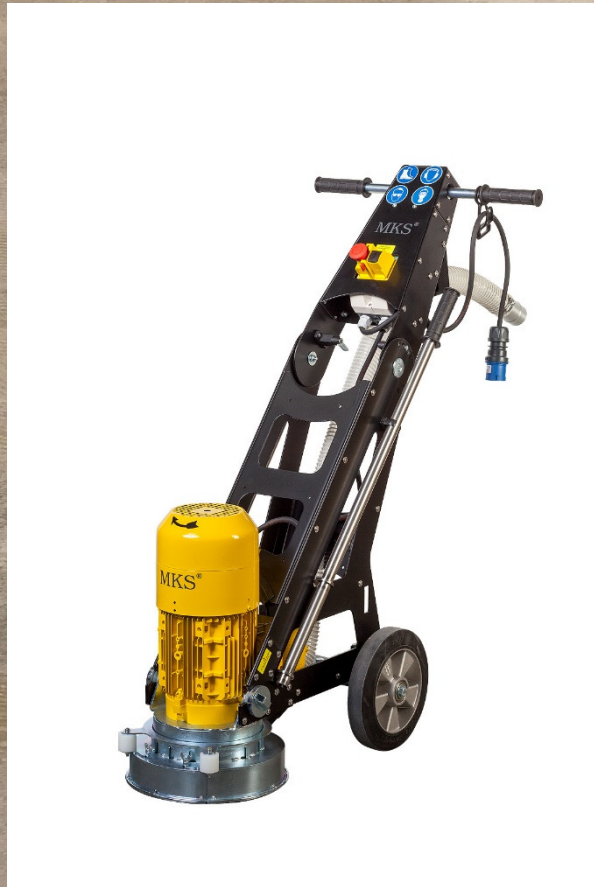
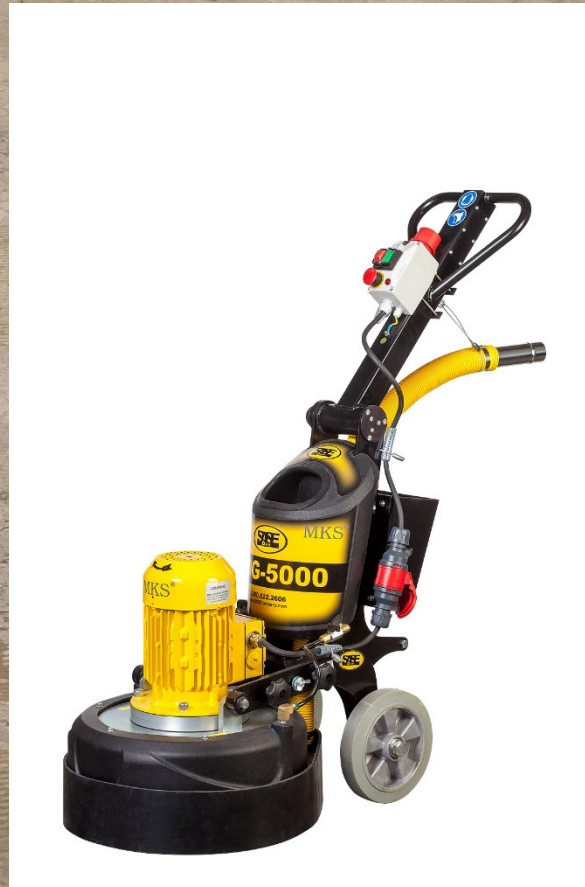
## Moderne Schleiftechnik mit Diamantwerkzeugen

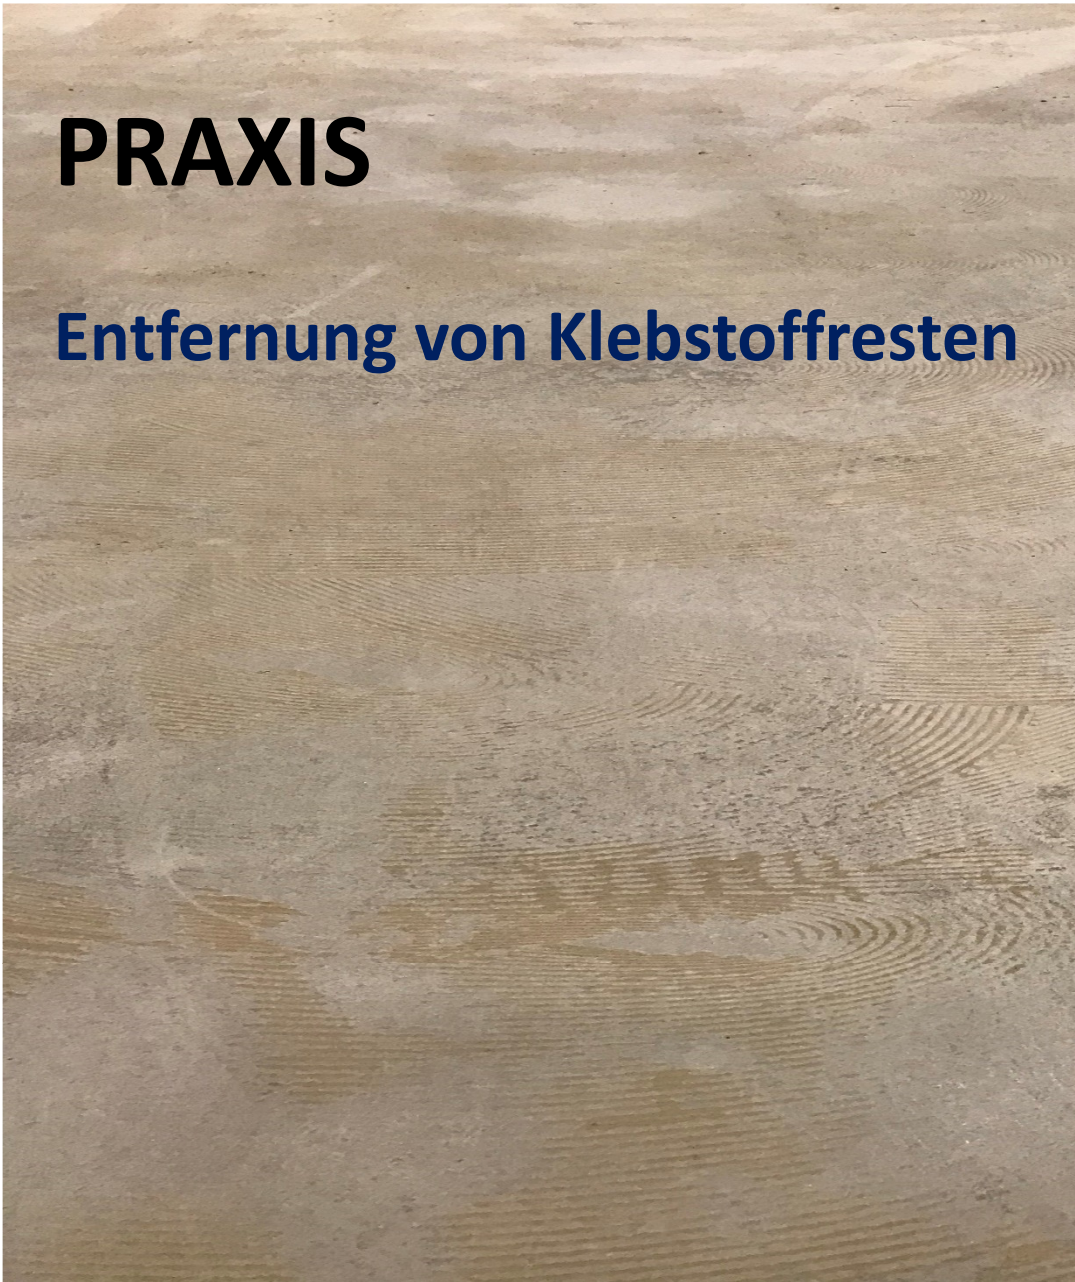
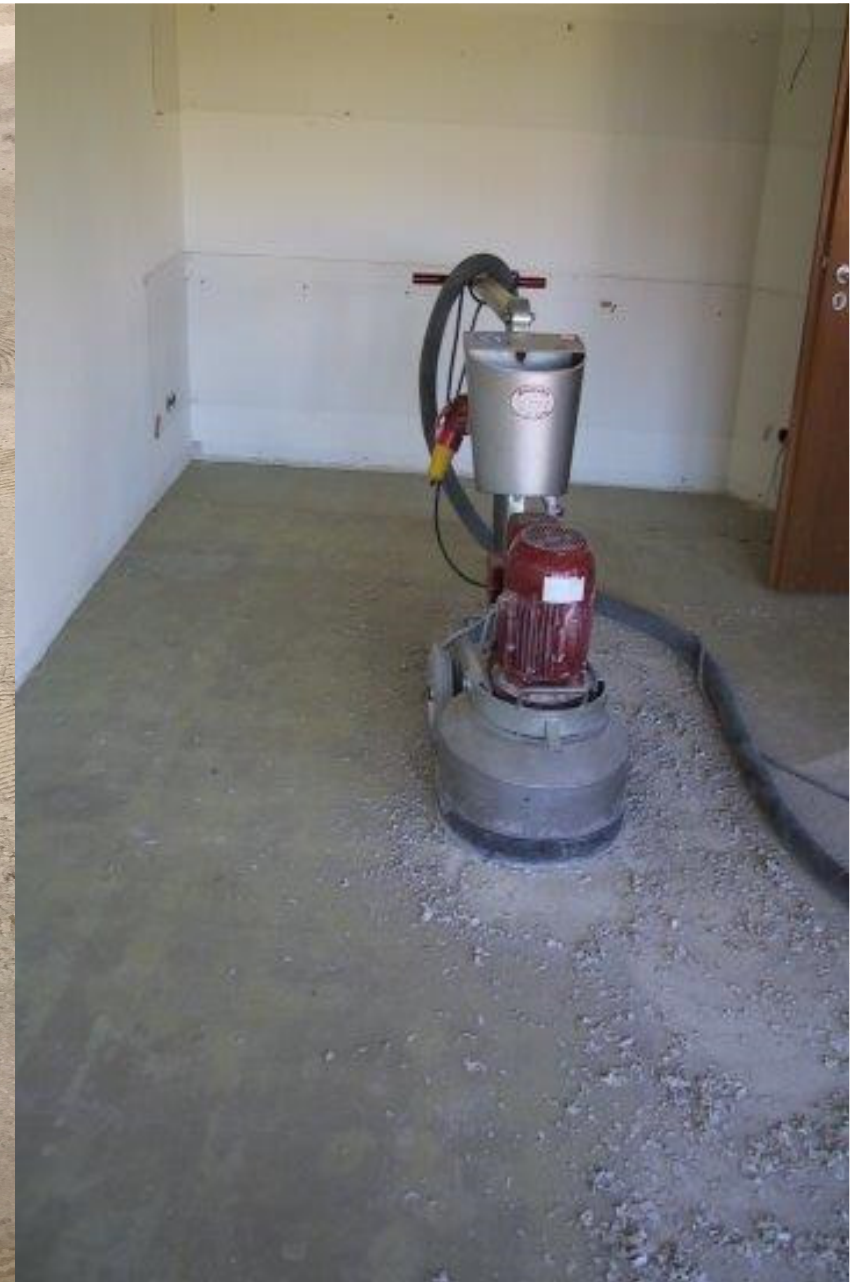
## Entfernung von Klebstoffresten

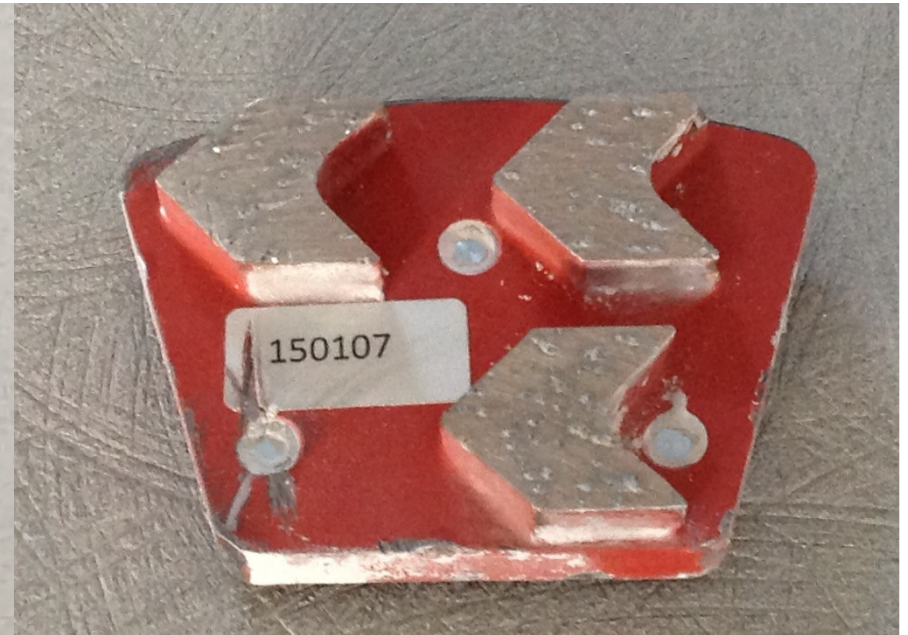
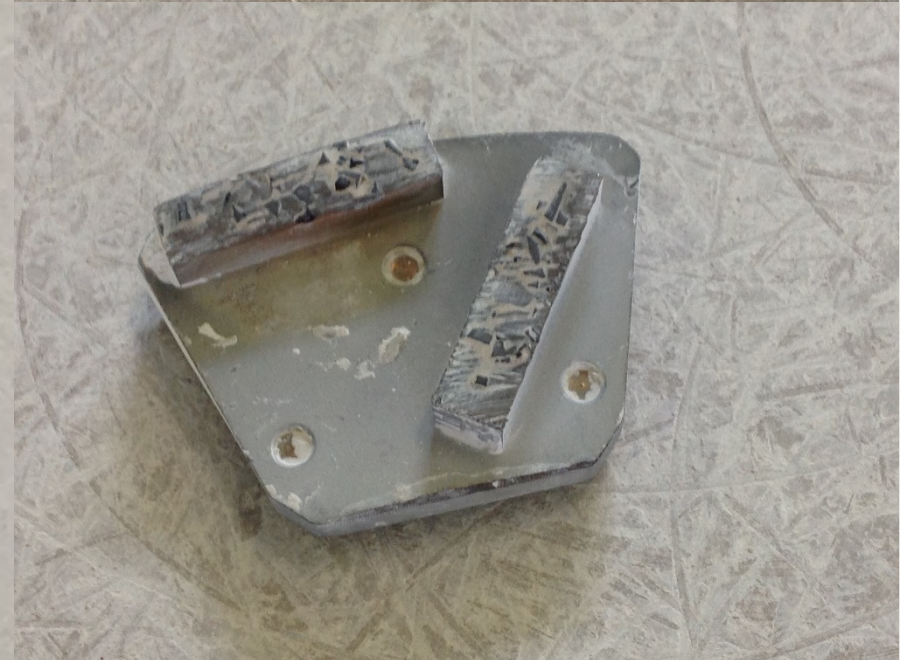
## Entscheidend sind:

- Die richtige Maschine
- Das richtige Werkzeug

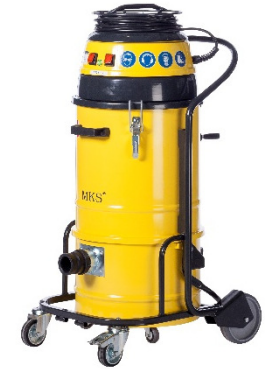
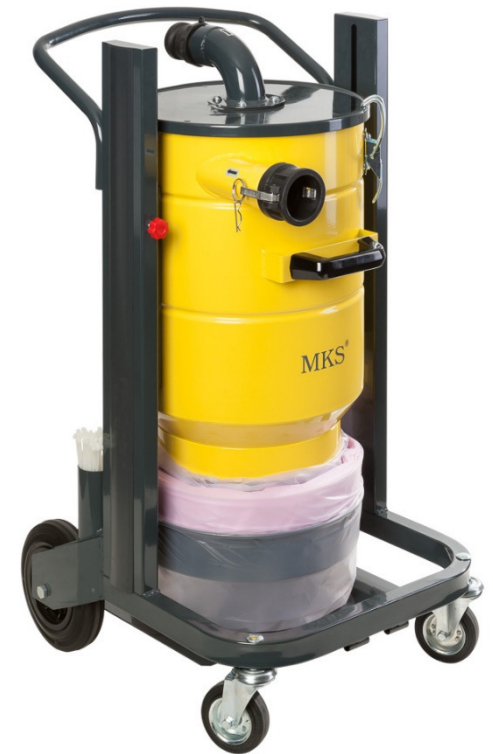
## Entscheidend sind:

- Die richtige Maschine
- Das richtige Werkzeug
- Eine gute Absaugung

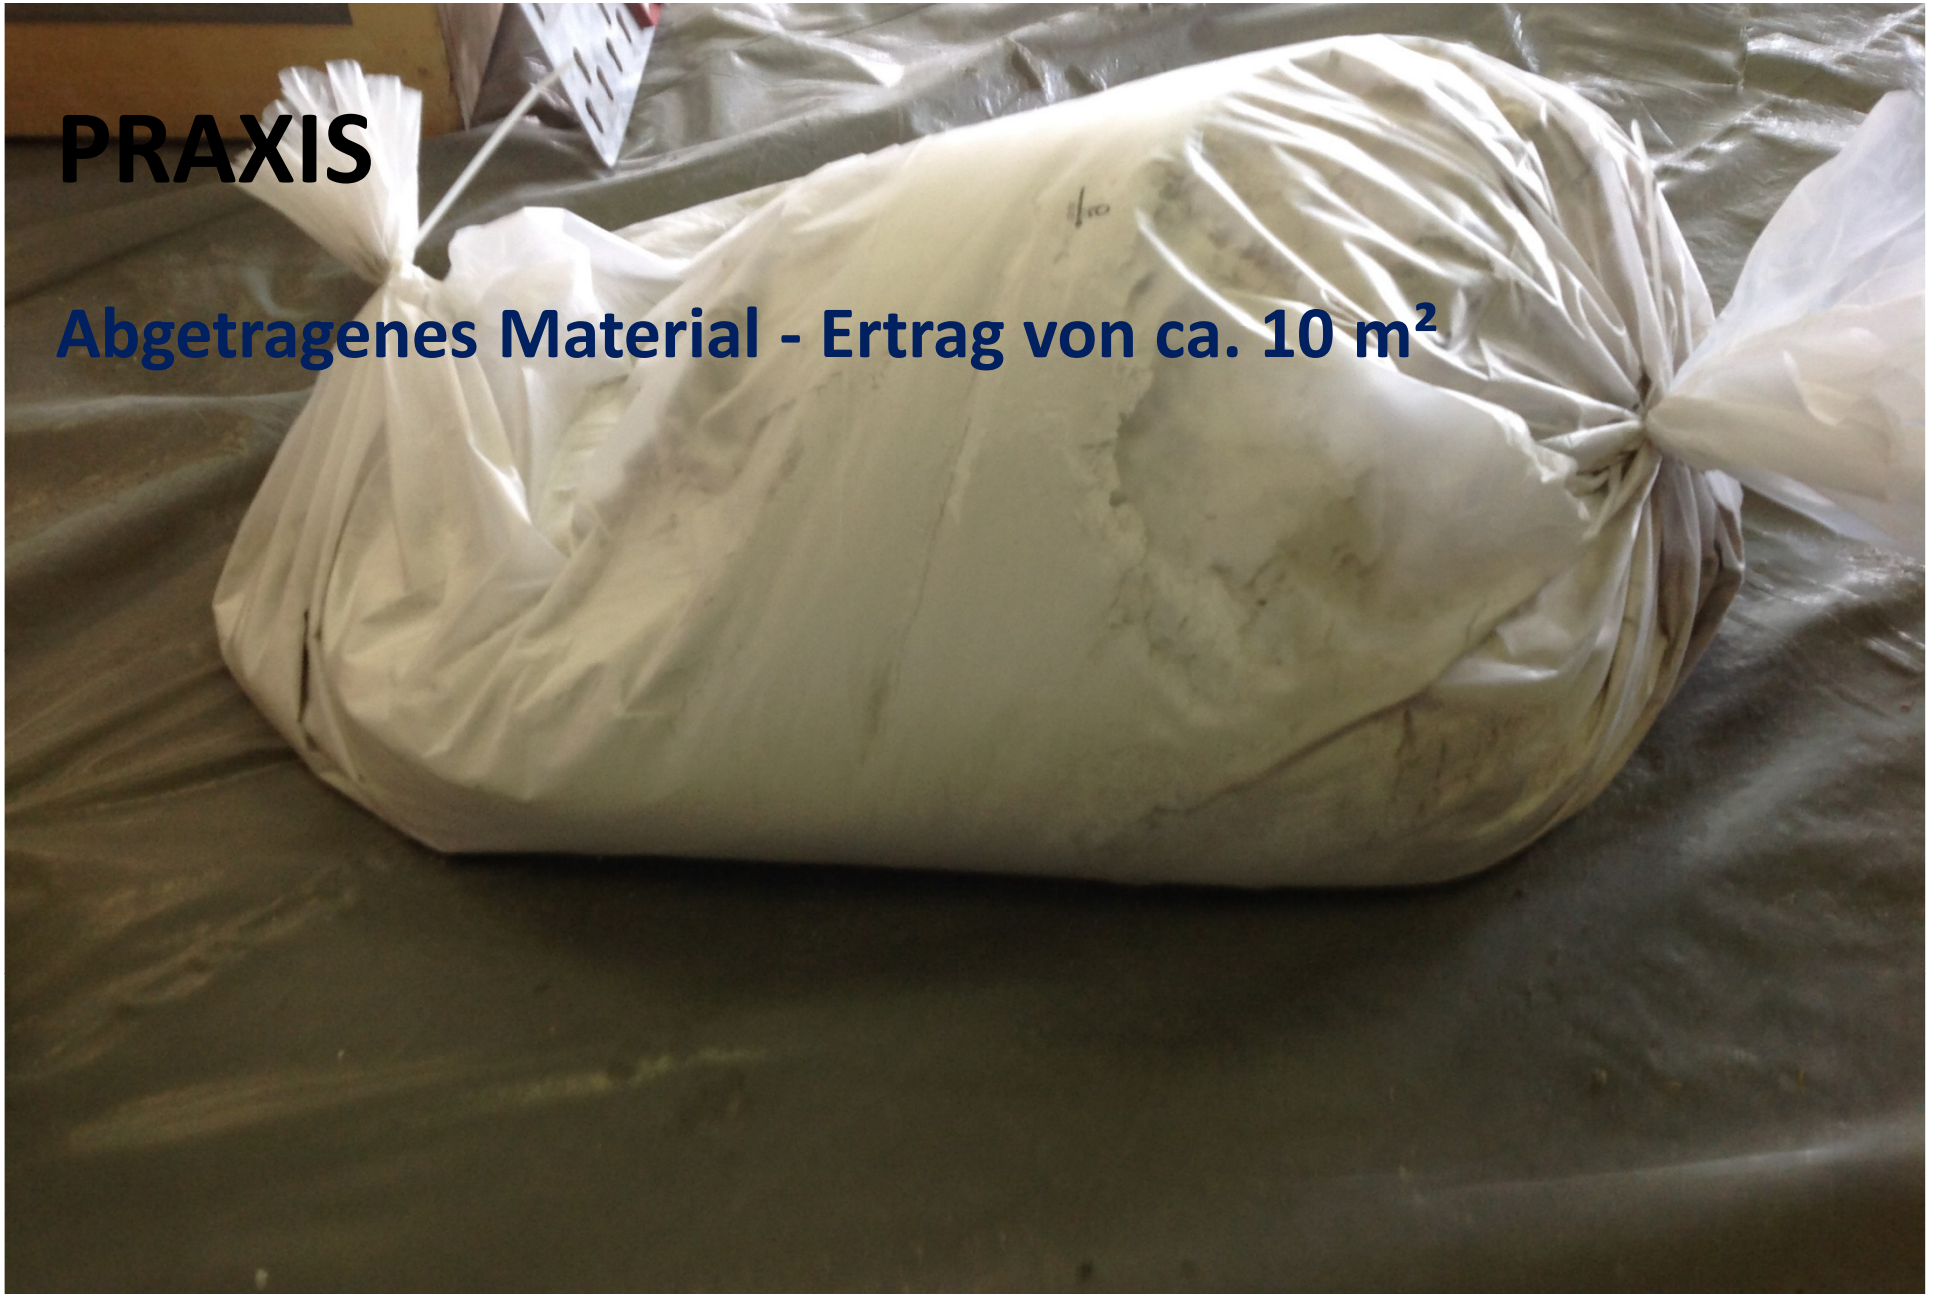
Abgetragenes Material - Ertrag von ca. 10 m<sup>2</sup>

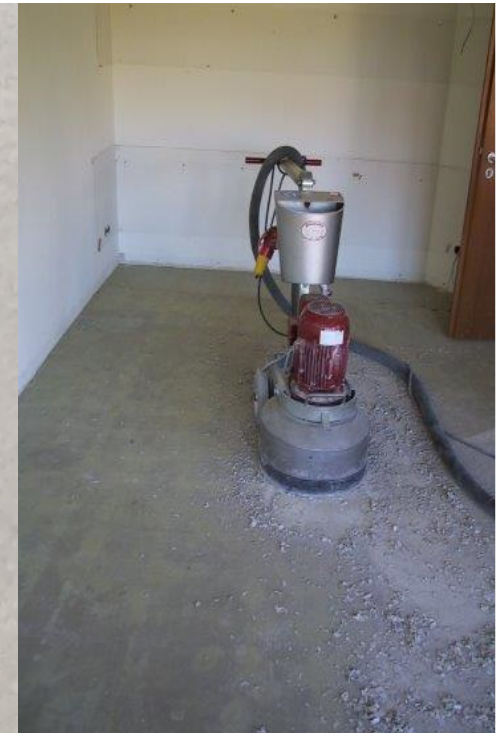
- **Klebstoffreste lassen sich mit entsprechender Technik problemlos entfernen**

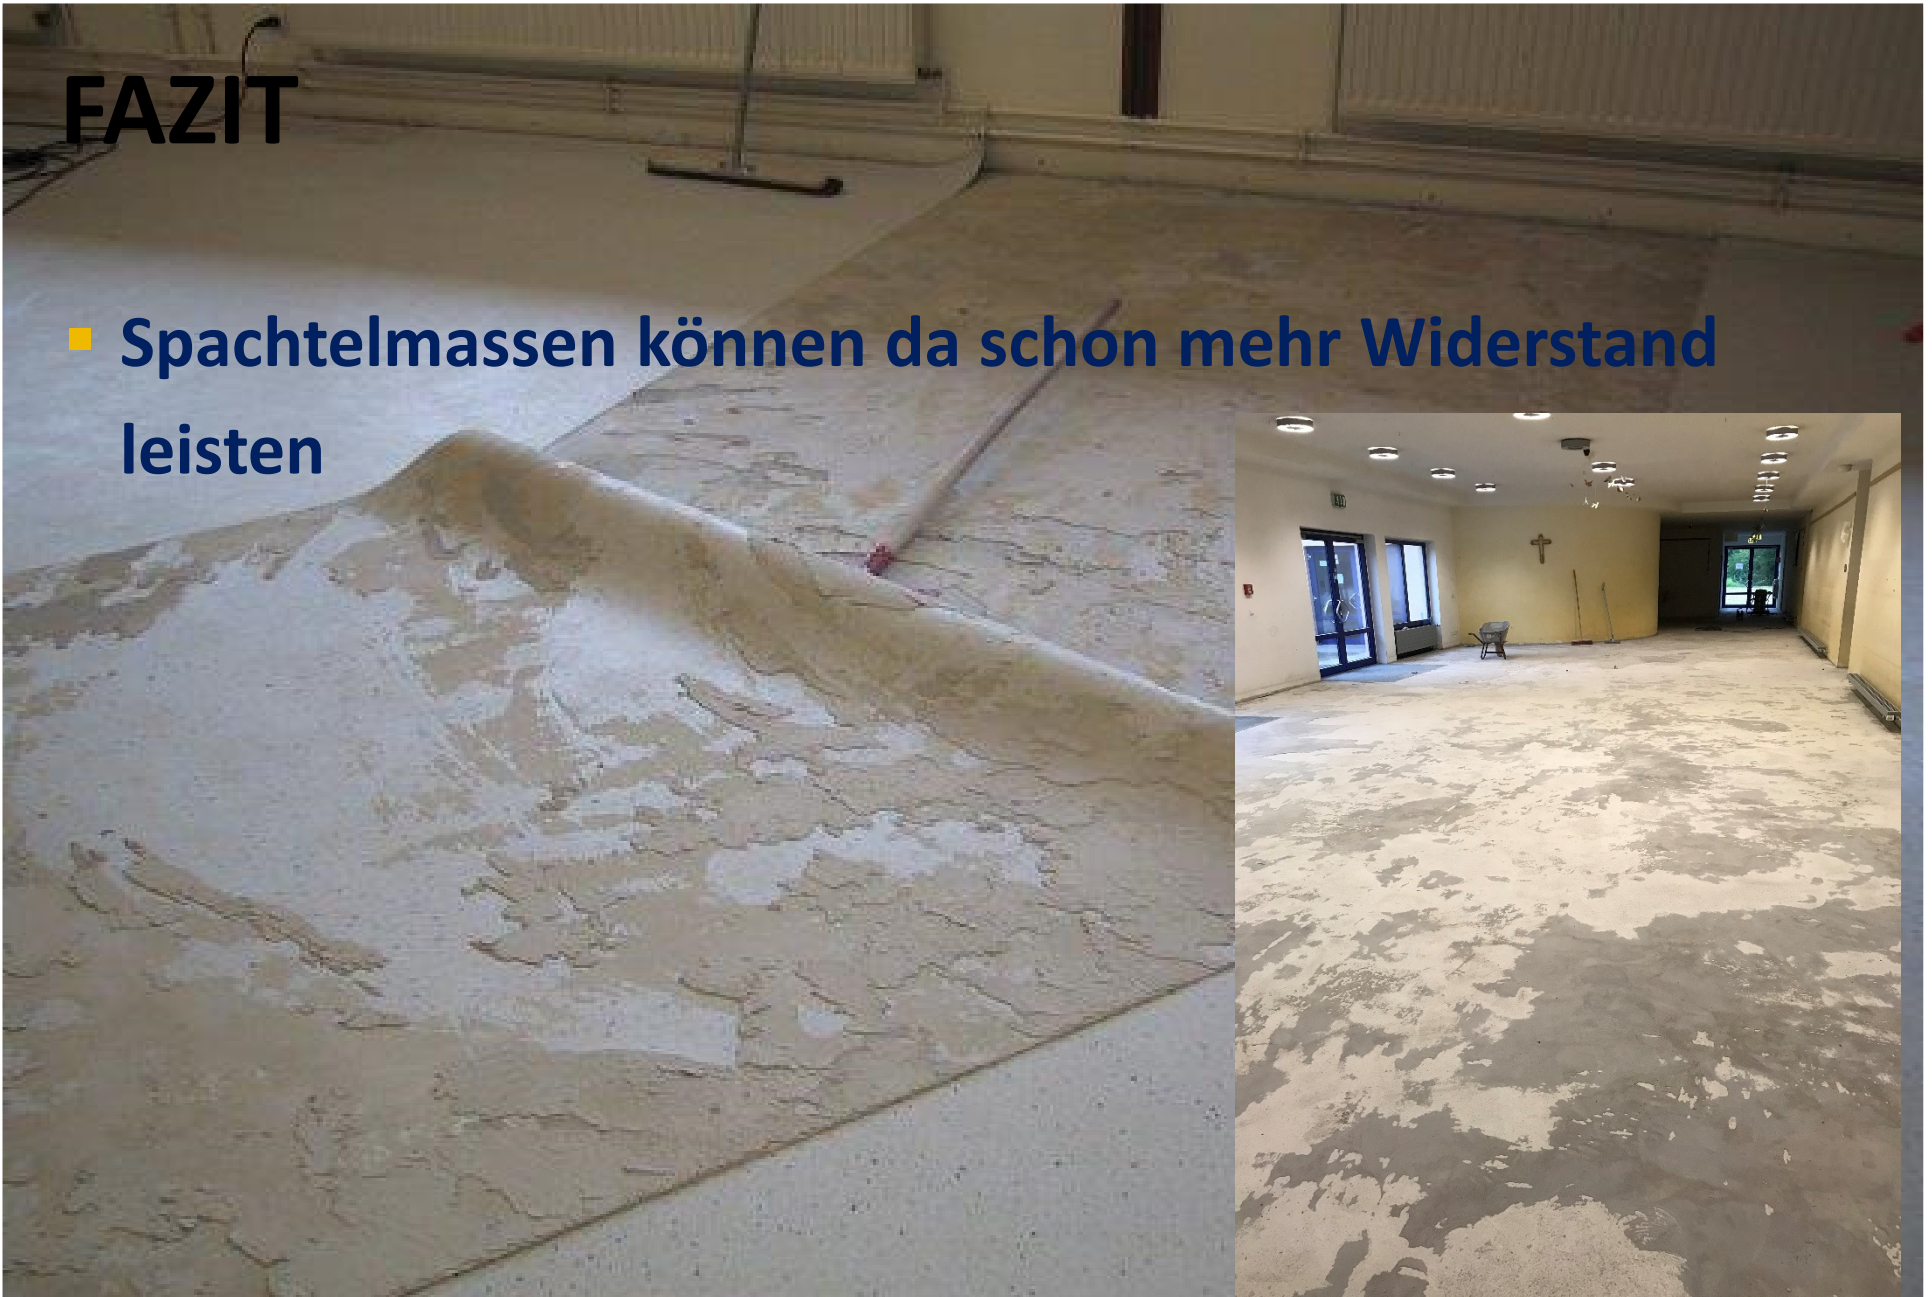
- Spachtelmassen können da schon mehr Widerstand leisten

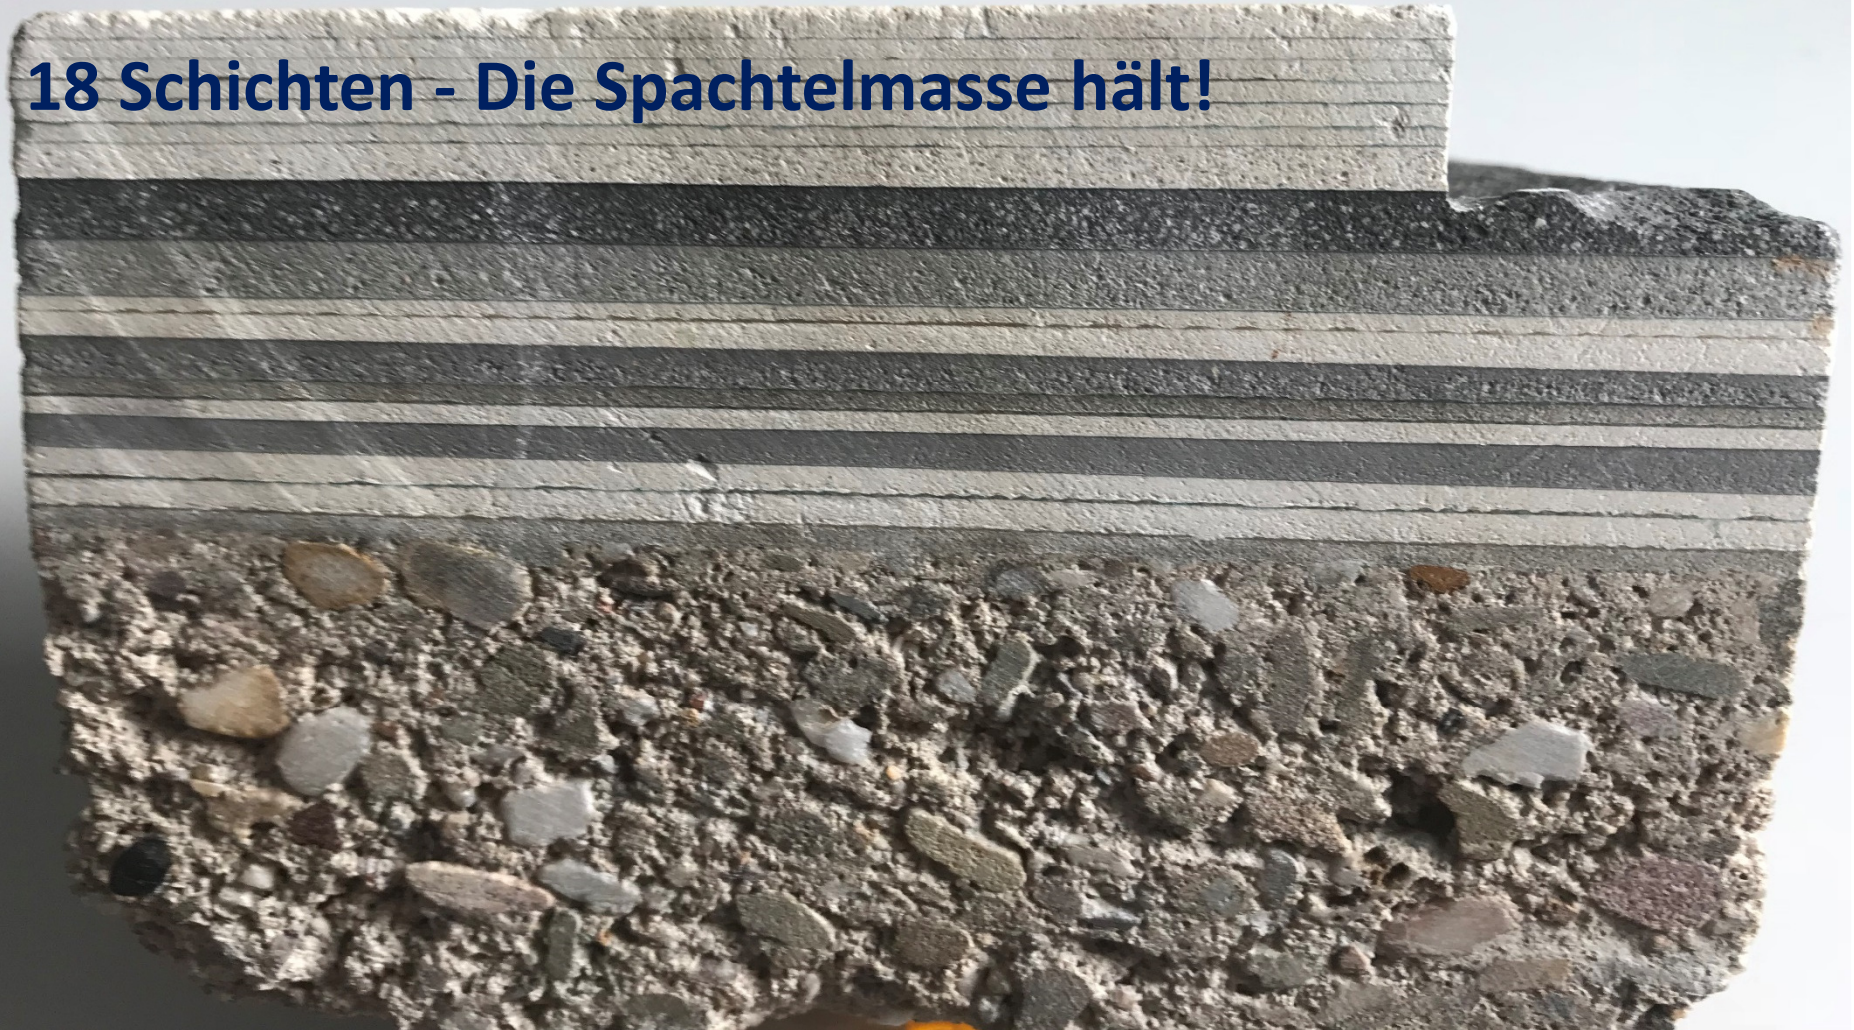
- **18 Schichten - Die Spachtelmasse hält!**
